# Fiche d'application n°50 <sup>V2</sup>

## Défauts de soudabilité de composants sur un PCB

**Objet :** Recherche de l'origine d'un défaut de soudabilité de composants sur un PCB

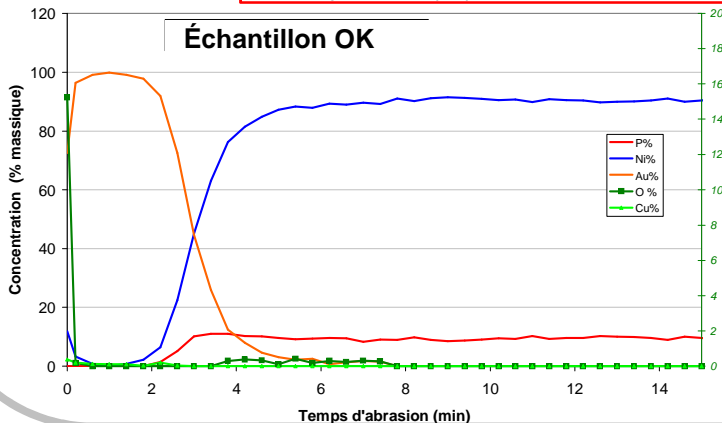
Oxydation à l'interface entre la couche d'or et le revêtement NiP

Le défaut de soudabilité s'explique par un phénomène d'oxydation du matériau localisé à l'interface couche d'or/revêtement NiP.

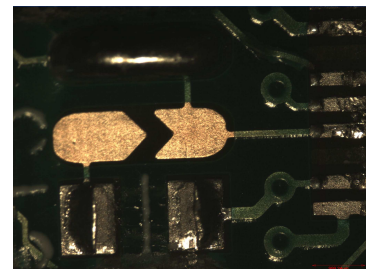
Empilement Cu/NiP/Au
