# Fiche d'application n°50 <sup>V2</sup>

## Défauts de soudabilité de composants sur un PCB

**Objet :** Recherche de l'origine d'un défaut de soudabilité de composants sur un PCB

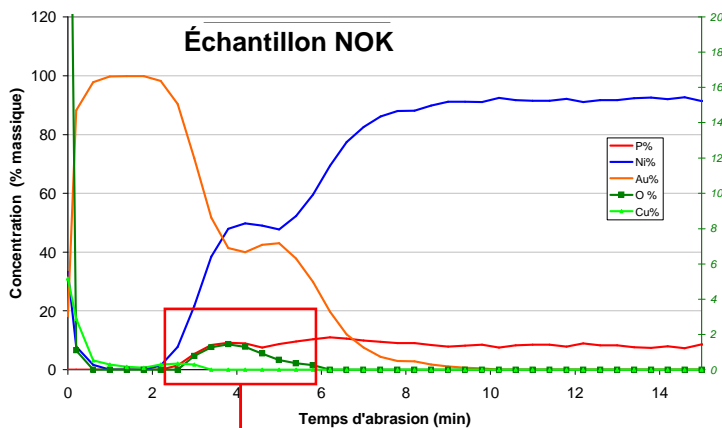
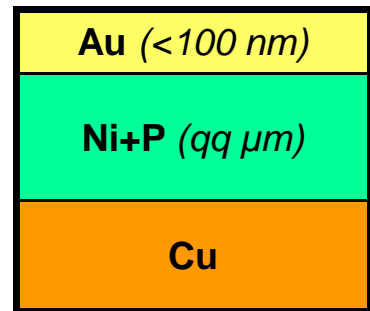
Oxydation à l'interface entre la couche d'or et le revêtement NiP

Le défaut de soudabilité s'explique par un phénomène d'oxydation du matériau localisé à l'interface couche d'or/revêtement NiP.
